7  
MAJATEK KALIN  
GMINA RZESZAŃSKA  
POWIAT WILEŃSKI

I. Rzut ogólny na dwór  
i najbliższe jego otoczenie. (Plan rys. 2).

## II. Dwór.

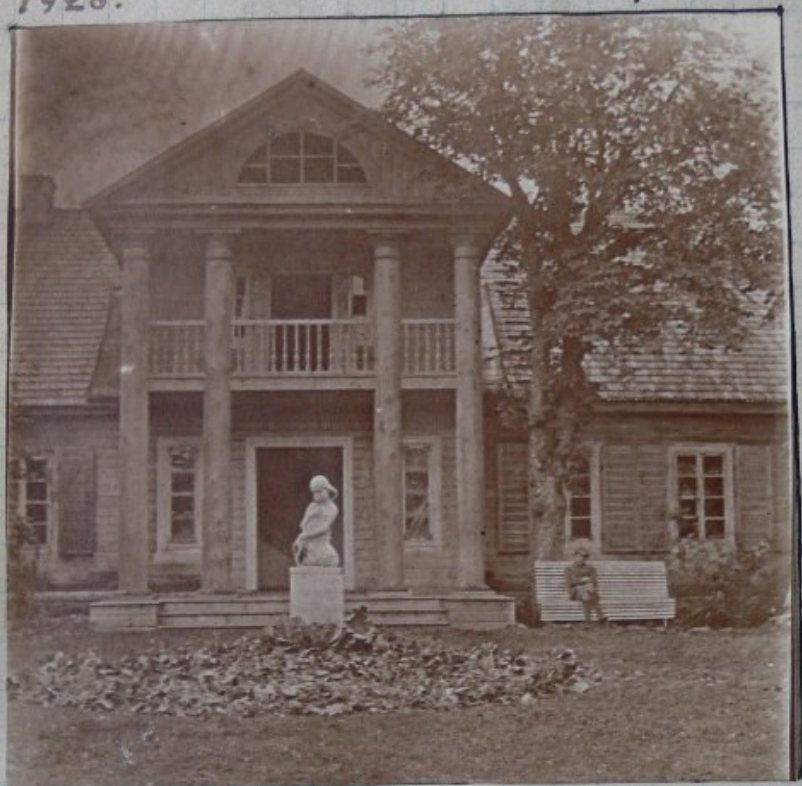
fol. 1.

Dwór kaliński wybudowany został w roku 1862. na zgliszczach starego.

Dwór jest drewniany, parterowy z salkami, posiada 8 pokoi; 6 na parterze, a 2 na salkach.

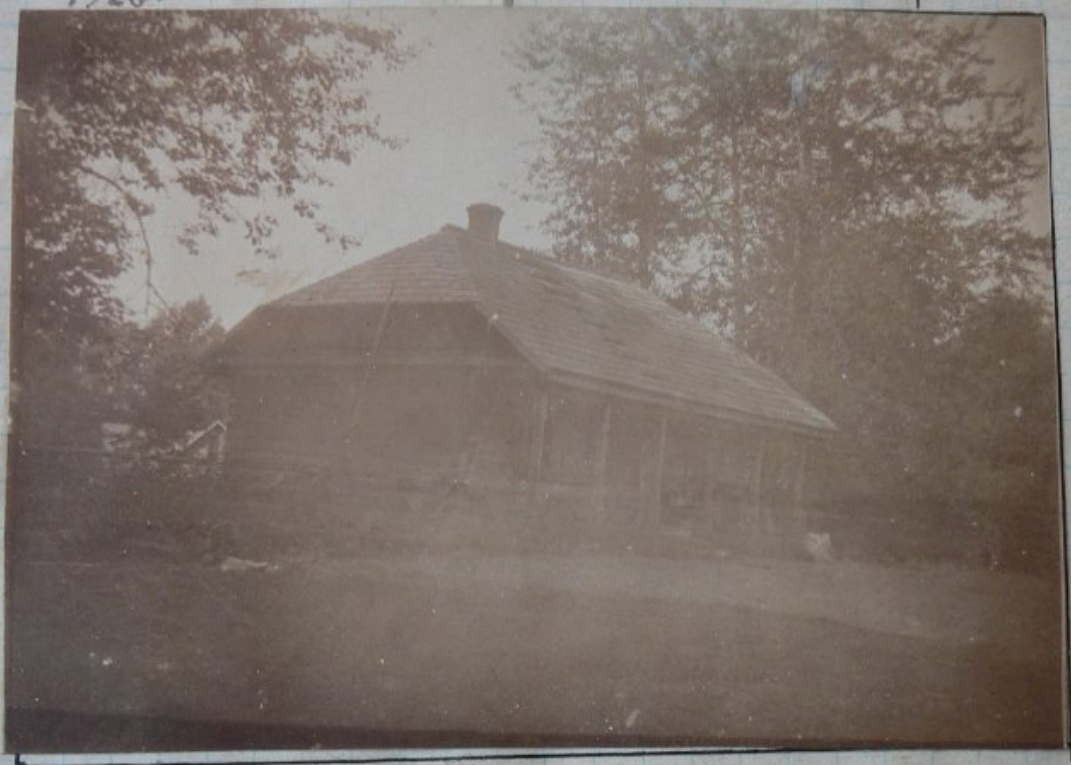
fot. 2.

Obok dworu znajduje się stary swironek (fot. 2) z przed roku 1863, przerobiony obecnie na mieszkanie. Drzwiami zwrócony jest na północ. Układ poziomy - jak na rys. 4. Przy swironku jest podcień na sześciu wspartej kolumnach (rys. 5-7). Dach jest naczółkowy z półszczytem szalowanym (rys. 5-6).

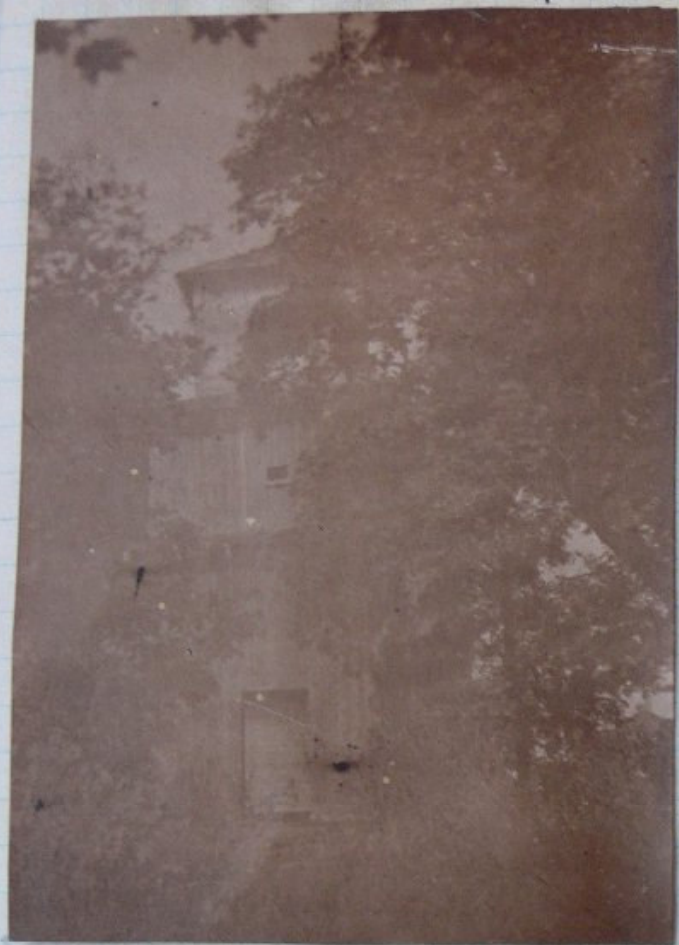
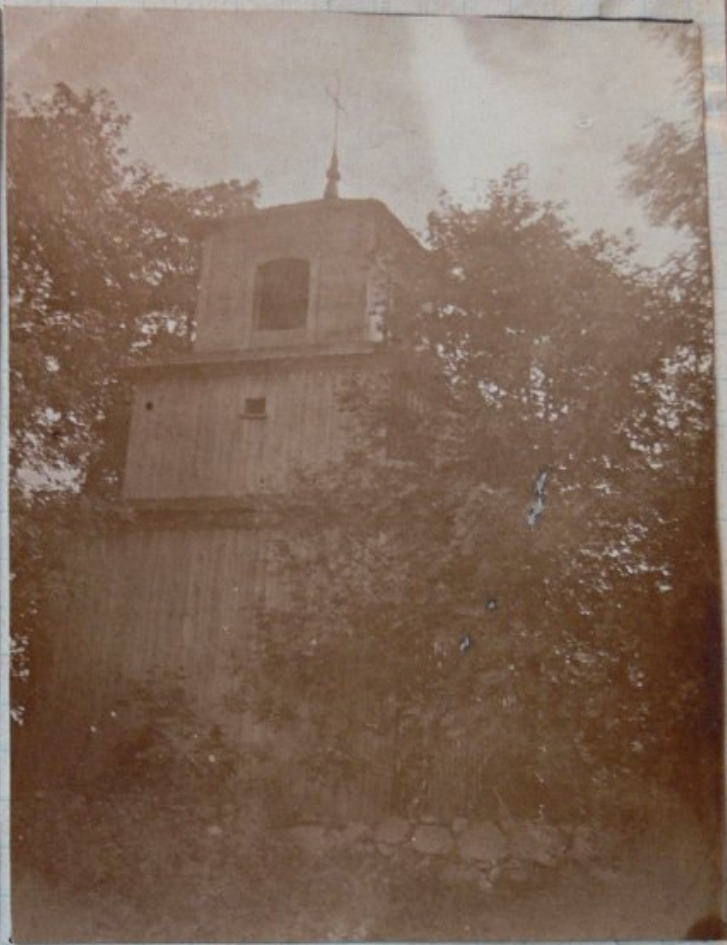
dzwonnica z cmentarza. 1928. fot. 5.

dzwonnica z za muru, z tyłu. 1928. fot. 6.

kolumnach, a ściany zostały dorobione później. Kościół  
 posiada dwie wieżyczki: pierwszą od frontu - ślepa, bez  
 okien; drugą w końcu nad ołtarzem - małą z sy-  
 gnaturką. Oprócz tego posiada on na cmentarzu,  
 w rogu, z prawej strony od frontu osobną dzwoni-  
 cę drewnianą, składającą się z trzech kwadratowych,  
 coraz to mniejszych pięt; przy czym pierwsze dwa

posiadają okapy, trzecie zaś dach o kącie wierzchołkowym rozwartym. Podcieni nie posiada kościół zupełnie. Ostatni raz kościół był odnawiany przed rokiem 1863.
